*Časopis za književnost i znanost*  
*Nova serija, godište XVII., 2006., broj 1-2*

# **Konzervatorsko- -restauratorski zahvati na štukaturama i zidnom osliku u Sv. Mihovilu u Vignju na Pelješcu 1994.-1996.**

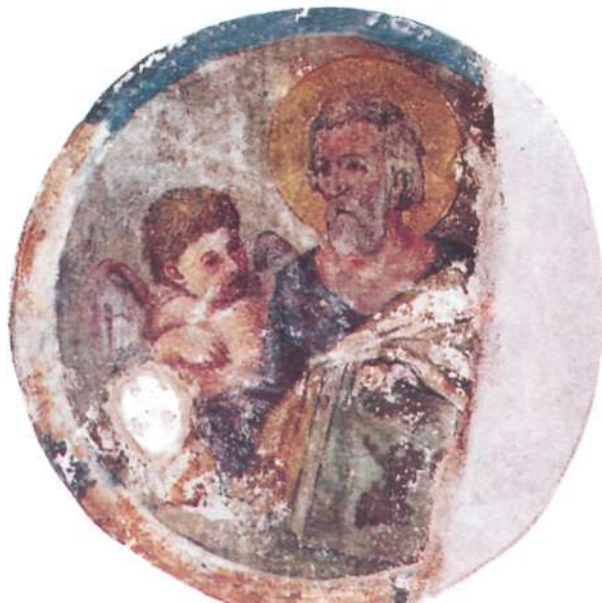
Četvrtina medaljona s prikazom sv. Marka (si. 2.) i onog sa sv. Matejom (si. 3.) bila je otučena kada se uklanjala žbuka koja je prekrivala kamenje trijumfalnog luka. Preostala je žbuka također mjestimično podbuhla i potrebno je injektirati. Medaljon s prikazom sv. Luke (si. 4.) bio je čitav sačuvan, osim manjeg lakularnog oštećenja u sjeverozapadnoj četvrtini medaljona. Preostala je žbuka zdrava i nije ju trebalo injektirati. Medaljon sv. Ivana (si. 5.) je čitav sačuvan, ali je zbog potresa 1963., kada je i čitava crkva stradala, žbuka ispucala tako da su se preko medaljona protezale tri široke venske pukotine. One su izlomile medaljon na nekoliko dijelova pa je prijetilo odvajanje od zida. Žbuka na svim medaljonima bila je pripravljena od mješavine morskog pijeska i vapna. Morski je pijesak pritom prouzrokovao izbijanje i djelovanje soli na površinskom bojenom sloju, gdje je vezivo pigmenta organsko i, s obzirom na reakciju sa soli iz žbuke, izgubilo je svoja svojstva. Zato je nastala pulverizacija i ljuštenje bojenog sloja, koji se tek mjestimično držao za podlogu, a gotovo 80% površine boje bilo je ispucano, presušeno, bez sjaja i svježine, odvojeno u listićima od podloge, a mjestimično je, zbog prodora vlage, pigment i potpuno propao.

*Sl. 2. Medaljon s likom sv. Marka tijekom restauriranja*

Na osnovi analize zatečena stanja bilo je potrebno provesti hitnu pretkonsolidaciju bojenoga sloja kako bi se svi pulverizirani i izluskani dijelovi ponovno vratili, prionuli, prilijepili na svoje izvorno mjesto uz podlogu. Tek nakon toga je bilo moguće izvoditi daljnje zaštitne zahvate. Ljuske i listiće koji su se odvojili od površine i izvili u prostor, trebalo je najprije omekšati, obnoviti im elasticitet kako ne bi došlo do pucanja pri izravnavanju, zatim polako, blagim pritiskom, izravnati i vratiti na izvorno mjesto. Zbog toga smo bojeni sloj prskali impregnacijskim sredstvom na bazi uljnih razrjeđivača i pustili neko vrijeme da ga boja upije i omekša. Nakon 15 do 20 minuta, kistom mekane i fine dlake, kontroliranim pritiskom na pojedine dijelove, izravnali smo, a time istodobno i lijepili odvojene dijelove boje na žbuku, pazeći da se ne pomiču dijelovi bojenoga sloja s izvornoga mjesta. Nakon tog zahvata, kad je bojeni sloj doveden u izvorno stanje, odmah smo ga i trajno učvrstili za podlogu otopinom paraloida u toluenu, i to tako da ta otopina proдре u žbuku, učvrsti boju, ali ne stvori zaštitni površinski sloj kako bi se moglo pristupiti čišćenju lica slikarije. Kako su svi oslikani prizori izvedeni istom kombiniranom uljno-tempernom tehnikom na žbuci s vezivom i pigmentima istog sastava, i imaju iste pojave i oblike oštećenja, isti je pretkonsolidacijski zaštitni zahvat s manjim prilagodbama proveden na svim površinama zidnih slikarija.

Nakon pretkonsolidacije bojenoga sloja prešlo se na određivanje rubova oštećenja i na njihovo obrubljivanje. Obrub je izveden zračnom žbukom uz dodatak 10 %-tne otopine PVA. Nakon što su osigurani svi rubovi, lakularna i venska oštećenja, pristupili smo konsolidaciji mesa žbuke postupkom ubrizgavanja, ili pod tlakom ili sustavom kap po kap, tj. infuzijskim injektiranjem. Najprije smo odredili glavne smjerove pružanja pukotina i potpovršinskih odvajanja žbuke od zida, i na svim smo potrebnim mjestima izbušili manje otvore kroz koje će se ubrizgavati konsolidirajuća smjesa. Izbušeno je 80-ak

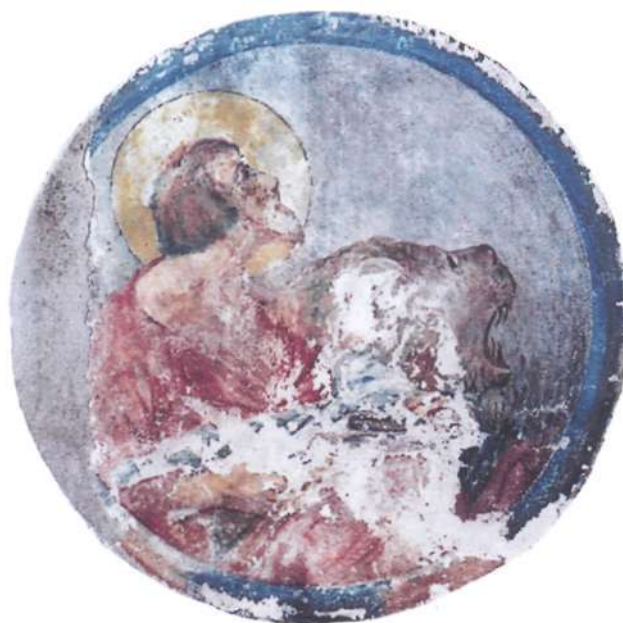
*Sl. 3- Medaljon s prikazom sv. Mateja tijekom restauriranja*

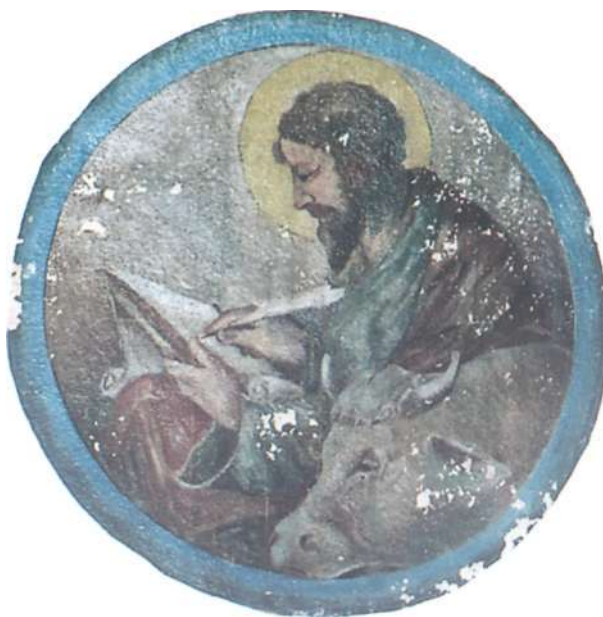
SI. 4. Medaljon s prikazom sv. Luke tijekom restauriranja

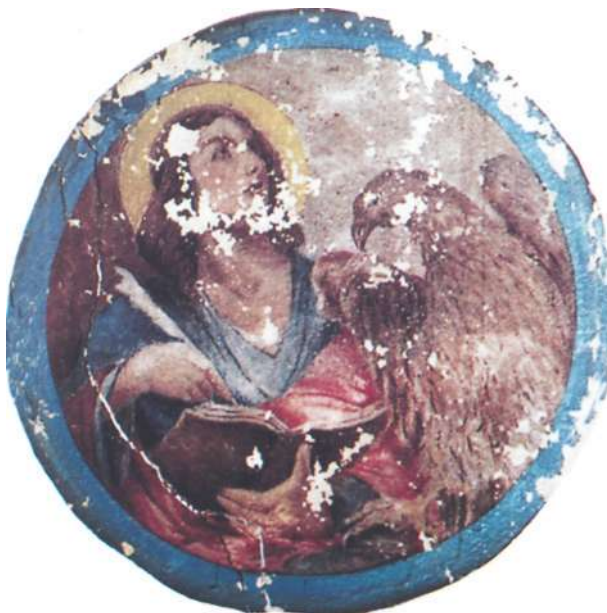
SI. 5. Medaljon s likom sv. Ivana tijekom restauriranja

samom tjemenu apside. To je izvedeno jednako kao i za medaljon sa sv. Ivanom evanđelistom.

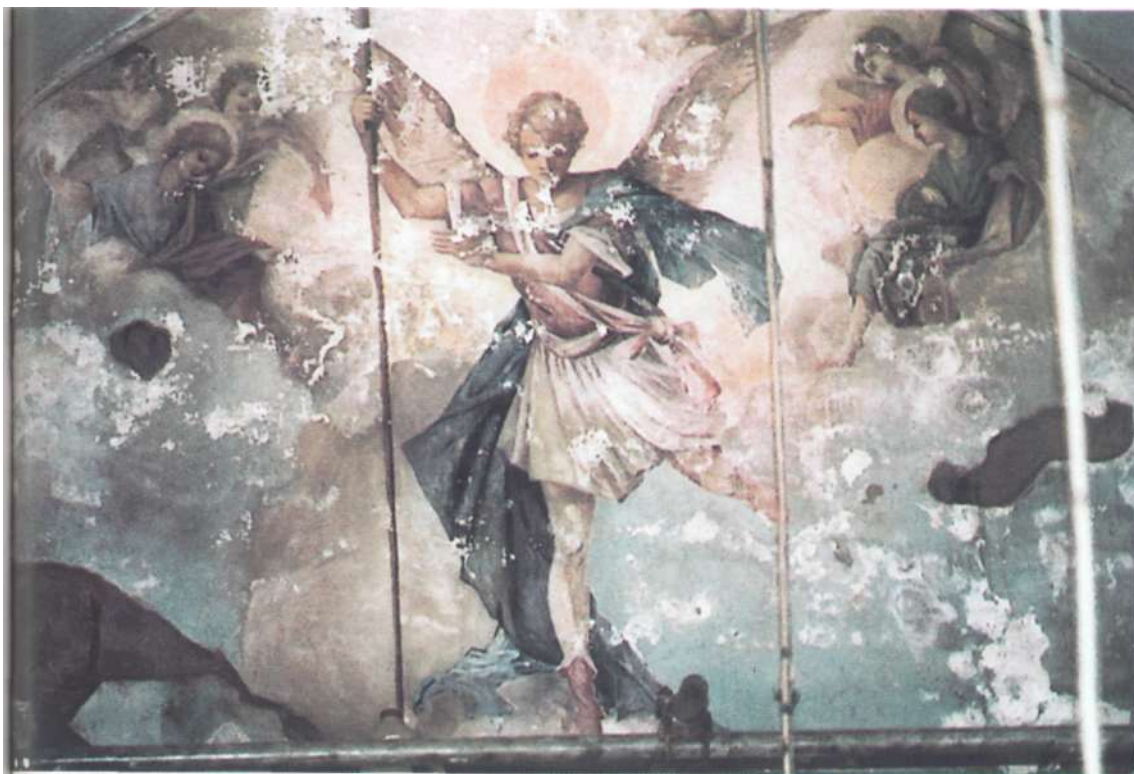
U spomenutom potresu i ova je slikarija ispucala u venama koje prate pukotine i oštećenja na zidnom plastu (si. 6.). Žbuka se, u velikoj mjeri, odvojila od nosača zida, a najveće je oštećenje zatečeno upravo iznad zaglavnog kamena slavluka, gdje se proteže velika šupljina, koju je trebalo što prije popunjavati. Podloga je slikariji i ovdje izvedena po istoj recepturi, s upora-

bom morskog tamnog pijeska i vapna, pa su zato jednake i posljedice isoljavanja i nesljubljiivost čestica žbuke, uz velika potklobučenja. Zato će biti potrebno obilno i učestalo injektiranje. Također je mjestimično uporabljena i kazeinska žbuka, kojoj se granice dadu točno utvrditi; ona se spaja s ostalom opisanom žbukom, a prate je i manje zone retuša bojenoga sloja, vjerojatno kao rezultat kasnijih zaštitnih intervencija. Pucanje je žbuke uglavnom posljedica statičkih poremećaja zida, ali i prodora vlage kroz glavne pukotine iz oštećenog zida i krova, kao niz dodatnih manjih vena i lakuna. Na trijumfalnom luku (si. 7.) bojeni je sloj više nego igdje bio izvrgnut vlazi i isoljavanju iz žbuke, s prašenjem i opadanjem, te i mrežastim pucanjem boje, za razliku od istaknutijeg ljuskanja na medaljonima u apsidi. Slikar je i ovdje upotrebljavao istu vrstu pigmenata i veziva kao i u apsidi.

Sl. 6. Sv. Mihovil — detalj freske tijekom restauratorskoga zahvata

rupa na čitavoj površini slikarije, namješteni su infuzijski sustavi da postupno, kapilarnim upijanjem, prozirniju žbuku, a istodobno smo na drugim mjestima obavljali injektiranje pod tlakom. Nakon tog zahvata, prema potrebi višekratno ponavljana, sve su potpovršinske veće šupljine i manje pukotine zapunjene, a žbuka je sljubljena sa zidom. Također su zapunjena i sva površinska oštećenja na žbuci, popunjavanjem svih većih i manjih lakuna, kojih je bilo dosta, a nastale su opadanjem većih dijelova žbuke osobito za vrijeme potresa šezdesetih godina. Najprije su zatim očišćeni svi preostali dijelovi žbuke do zdravoga zidnog tkiva. Potom je nabacivana žbuka prihvatnica zgotovljena od jednog dijela gašenog vapna pomiješanoga s 1,5 dijelova kamenog agregata promjera do 5 mm. Na taj je sloj postavljen drugi, nosivi dio žbuke, također od jednog dijela gašenog vapna, jednog dijela fino mljevenoga kamenog agregata i jednog dijela kvarcnog pijeska granulata do 0,5 mm. Nakon sušenja tako nabačene podloge, izravnane do jedan milimetar ispod rubova izvorne površine slikarije, postavljen je najgornji sloj na kojemu će se izvoditi doslik. Taj je sloj izveden kao zračna žbuka s mramornim brašnom kao finim punilom, zaglađena u visini ostalih dijelova zidne slikarije i strukturom nalik izvornoj površini žbuke. Po sušenju toga površinskog sloja, svi su ti nanovo ožbukani dijelovi impregnirani i stanjem dovedeni do pred sam retuš. Na medaljonu s prizorom sv. Ivana evanđelista, gotovo polovica medaljona, tj. žbuke s bojenim slojem, bila je skinuta sa zidne podloge. Žbuka je na poledini medaljona izravnana i pripremljena za vraćanje na izvorno mjesto. Istodobno su pukotine u zidu koje su i izazvale pucanje i odvajanje žbuke, injektirane, zapunjene, a sama je površina zida pripremljena za vraćanje skinutog dijela medaljona. Nabačen je tanji sloj žbuke prihvatnice na koju se pritiskom priljubio podignuti dio, na čiju je poledinu također bio nanesen sloj žbuke da bi potpuno prionuo uz pripremljenu podlogu. Nakon vraćanja dijela medaljona na izvorno mjesto, osiguran je potpornjima do stvrđnjavanja žbuke da ne bi došlo do kontrapritiska i odvajanja dijelova žbuke od zida. Po skidanju sigurnosne potpore, sve su sljubnice među dijelovima medaljona brižljivo zapunjene i izravnane. Veliki medaljon na svodu apside bio je iznimno teška zadaća, kako zbog svog položaja na svodu, koji otežava svaku vrstu posla, tako i zbog prirode oštećenja na njemu. Najveća odvajanja žbuke s bojenim slojem od podloge nastala su po sredini medaljona, točno po osi najvišega dijela apsidnog svoda. Kako bi se moglo pristupiti injektiranju, skinuli smo već i onako odvojene dijelove žbuke točno na sredini medaljona, i na taj smo način duž osi medaljona omogućili injektiranje pod tlakom prema donjim, nižim dijelovima žbuke. Nakon višekratnog ubrizgavanja rjeđe smjese mramornog brašna i vapnenog mlijeka pojačanoga primalom, uspjeli smo povezati odvojene dijelove žbuke uz zidani apsidni svod. Nakon toga uslijedio je najteži dio zahvata — vraćanje nekoliko odvojenih uskih ulomaka žbuke s bojenim slojem koji se izvorno nalazio u
